## Hundimientos diferenciales como factor de daños estructurales en edificaciones de la Alcaldía Azcapotzalco, Ciudad de México: el paleocauce del río Tepanecas

Felipe García-Villegas\*, José Asunción García-Valle\*\* y Roberto Téllez-Cabrera\*\*\*

### RESUMEN

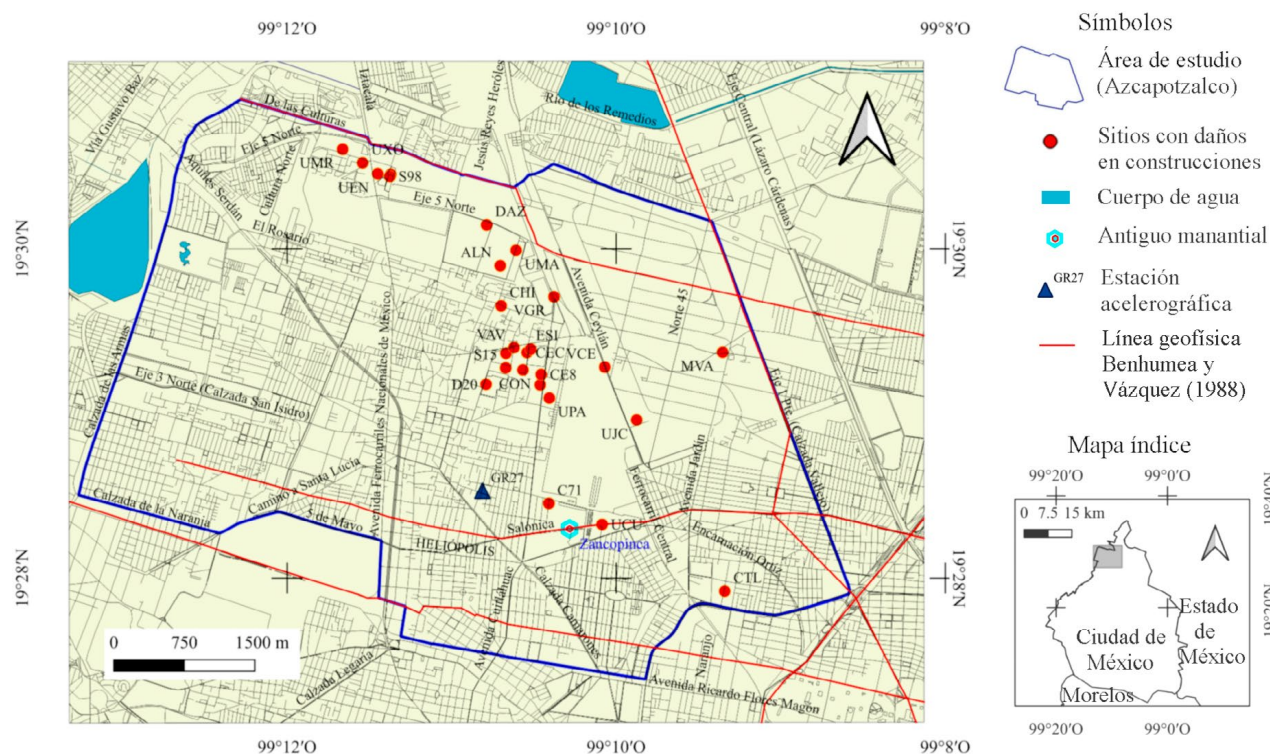
de ellos. Entre ellos se encuentran (mostrados con sus siglas en la Figura 3) la Escuela Secundaria Técnica 15 (S15), con daños en muros y hundimientos en patios; el Deportivo 20 de Noviembre (D20), el Colegio Nacional de Educación Profesional Técnica Azcapotzalco 1 (CON, Figura 4b) y el Centro de Atención Múltiple 4 (CA4), con daños en muros y bardas; el entorno del acceso sureste a la estación del Metro Vallejo (MVA, Figura 5a) con hundimientos y daños en muros vecinos; el parque Alameda Norte (ALN, Figuras 6a y 6b), el Deportivo Azcapotzalco (DAZ), las avenidas Ceylán (VCE) y de Las Granjas (VGR) y la calzada Azcapotzalco-La Villa (VAV, Figura 7b), con hundimientos que afectan la vialidad.

Figura 3. Localización de edificaciones con daños calificados como riesgo alto a medio (y hundimientos circulares asociados), los acrónimos corresponden con los mostrados en la tabla 1 y en el texto. También se presenta la localización de las líneas de sondeos eléctricos verticales (Benhumea y Vázquez, 1988).

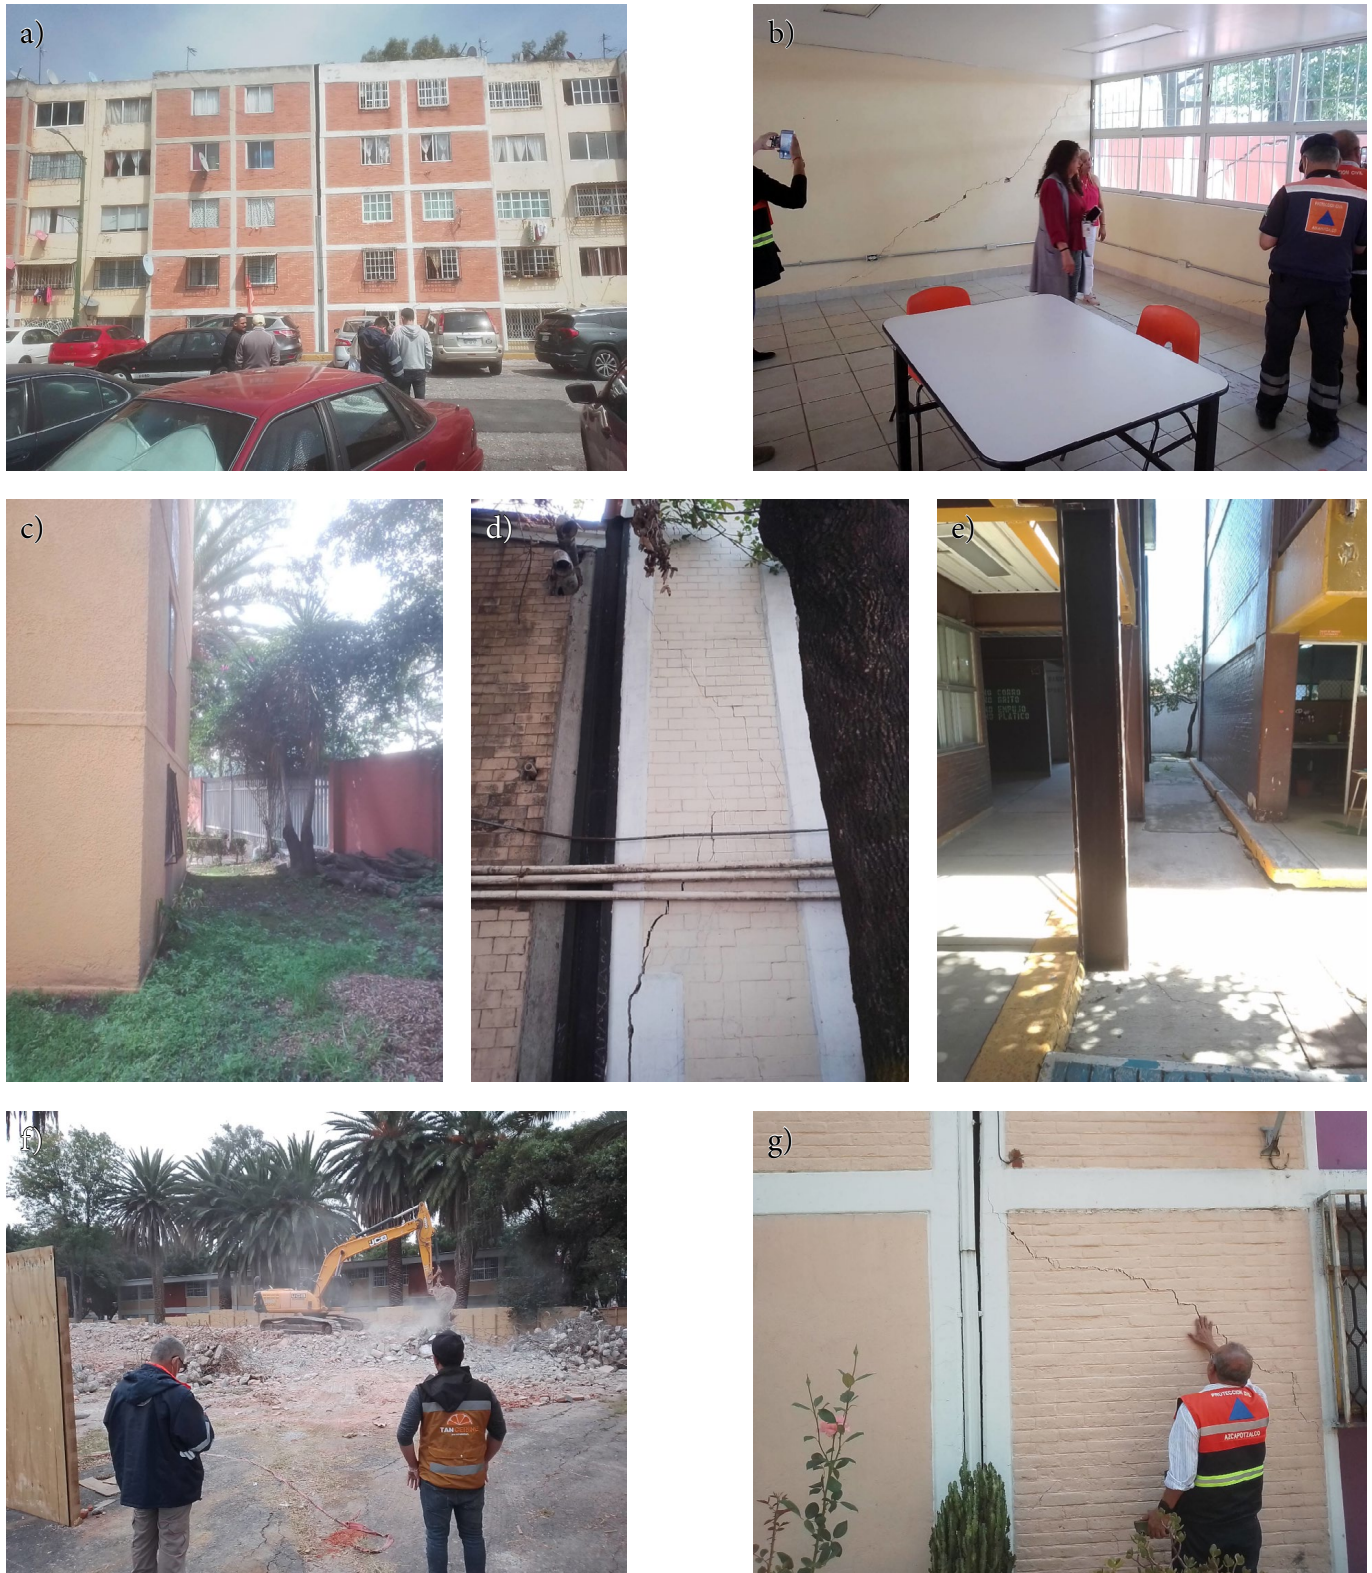
| Localidad | Uso | Tipo de daño | Calificación del riesgo | Observaciones |
|---|---|---|---|---|
| Unidad Ecológica Novedades Impacto (UEN). | Habitacional. 5 niveles. Muros de mampostería y losas de concreto. | Hundimientos, desplomo aparente, deformación en marcos de puertas. | Alto | Dos edificios con daños. Un edificio con desplomo de 1.6%. Figura 4c. |
| Secundaria Técnica 98 SN (S98). | Escolar. Estructura de acero, mampostería y losas de concreto. | Desplomo aparente, deformación de estructura, fracturas en muros. | Alto | Edificio inhabilitado. Figura 4e. |
| Internado primaria No. 2, Ejército Mexicano (PEM). | Escolar. | Hundimientos, daños severos en un edificio. | Alto | Se demolió. Figura 4f. |
| Escuela Superior de Ingeniería Mecánica y Eléctrica (ESI). | Escolar. Daños muros de laboratorios y escaleras de edificio de aulas. | Hundimientos diferenciales, grietas en muros y escaleras. | Alto | Notificado a autoridades del plantel. Figura 4d. |
| Unidad Habitacional Cuitláhuac (UCU). | Habitacional. 4 niveles. Mampostería y losas de concreto. | Hundimientos, fisuras y grietas. Separación de banquetas. | Medio | Dos edificios con problemas. Figura 4g. |

Figura 4. Daños en edificaciones: (a) Unidad Habitacional Manuel Rivera Anaya (UMR), separación de la parte superior entre dos edificios. (b) Centro de Capacitación para el Trabajo Industrial 1 (CEC), grietas en muro y barda, deformación en ventanas. (c) Unidad Ecológica Novedades Impacto (UEN), desplomo en uno de los edificios. (d) Escuela Superior de Ingeniería Mecánica y Eléctrica (ESI), grietas en muros y columnas. (e) Escuela Secundaria Técnica 98 (S98), a la izquierda, edificio inhabilitado por desplomo y deformación. (f) Internado Primaria 2 Ejercito Mexicano (PEM), edificio demolido por daño estructural. (g) Unidad Habitacional Cuitláhuac (UCU), fractura en muro.

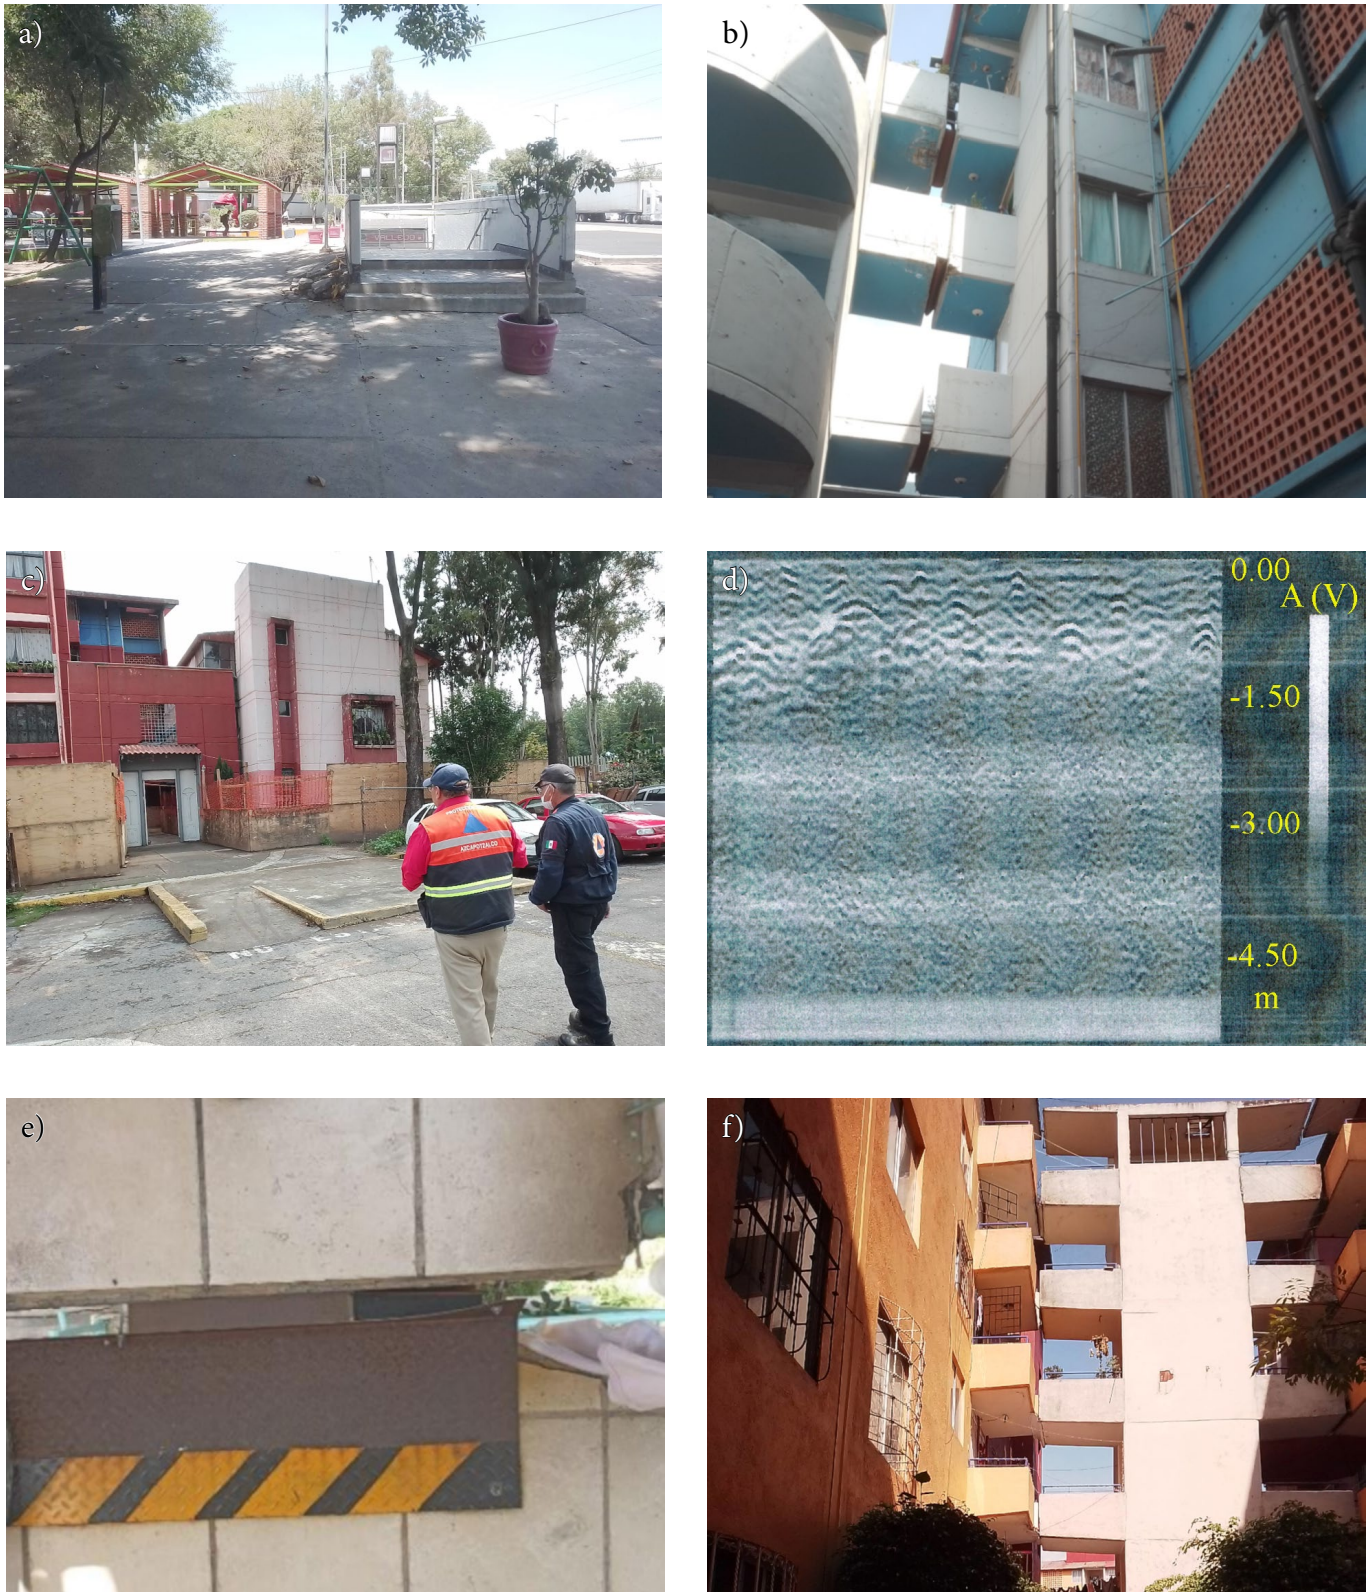
Figura 5. Daños en construcciones e intervenciones: (a) Entorno de la estación Metro Vallejo (MVA), hundimiento y destrucción del piso. (b) Unidad Habitacional Xochinahuac (UXO), separación entre edificio de departamentos y módulo de escaleras. (c) UXO, intervención de la cimentación para mitigar el desplomo. (d) UXO, radargrama, hipérbolas sin relación entre ellas asociadas con material de relleno. (e) Unidad Habitacional Matlacóatl (UMA), separación entre escaleras y departamentos (vista hacia abajo). (f) UMA, desplomo de edificio y separación del módulo de escaleras.

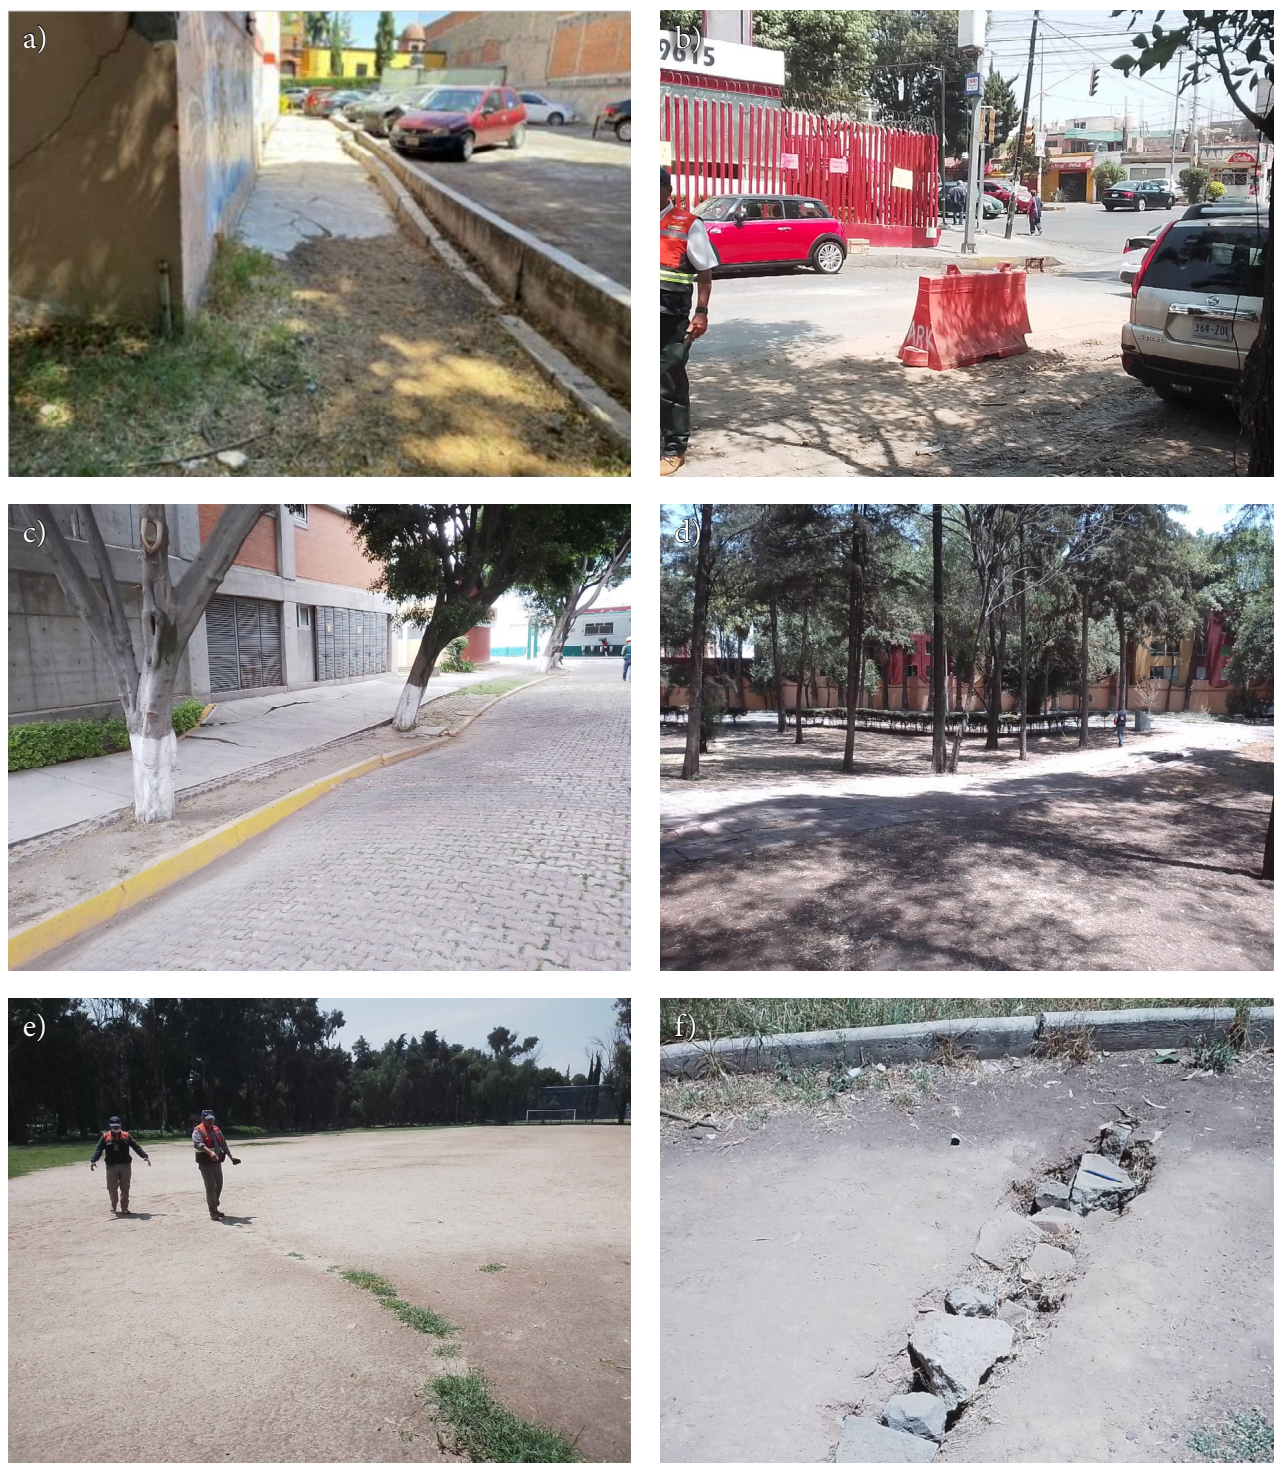
Generalmente asociados con las áreas de daños, se encontraron en el terreno fracturas de forma curva que bosquejan y limitan formas circulares, que muestran hundimientos suaves, los cuales, cuando se

encuentran en parte de la cimentación de una edificación, pueden desestabilizarla (Figura 7a). Los diámetros encontrados en estas formas van desde 5 hasta 40 m (Figuras 7c y 7d), con hundimiento de su parte central de unos pocos centímetros y, en ocasiones, hasta 1 m hacia los bordes donde se presentan fracturas con abertura de 5 a 10 cm y hasta 30 cm, las cuales se interpretan como originadas por esfuerzos de tensión. Como primera hipótesis del origen del hundimiento, se buscó identificar trayectorias del drenaje y zonas de alimentación de agua por posibilidad de fuga.

Se verificaron tres canchas de fútbol del deportivo Azcapotzalco (DAZ, Figura 3) por la presencia de grietas que forman parte de un hundimiento circular, con diámetros de 30 a 40 m, y separación entre las paredes de las grietas de 5 a 25 cm (Figura 7e) hasta un máximo de 35 cm (Figura 7f).

Figura 7. Hundimientos circulares y fracturas asociadas: “(a) Unidad Habitacional Pantaco (UPA), hundimiento y grieta de tensión en edificio. (b) Calzada Azcapotzalco-La Villa (VAV) y cerrada, hundimiento en la zona de daños en Centro de Capacitación para el Trabajo Industrial 1 (CEC) y Escuela Superior de Ingeniería Mecánica y Eléctrica (ESI). (c) Internado Primaria 2 Ejercito Mexicano (PEM), hundimiento en avenida interior. (d) hundimiento en Alameda Norte (ALM). (e) Deportivo Azcapotzalco (DAZ), grieta en el perímetro de un hundimiento incipiente. (f) ALN, porción de una grieta de forma curva y espesor de 25 a 35 cm.”

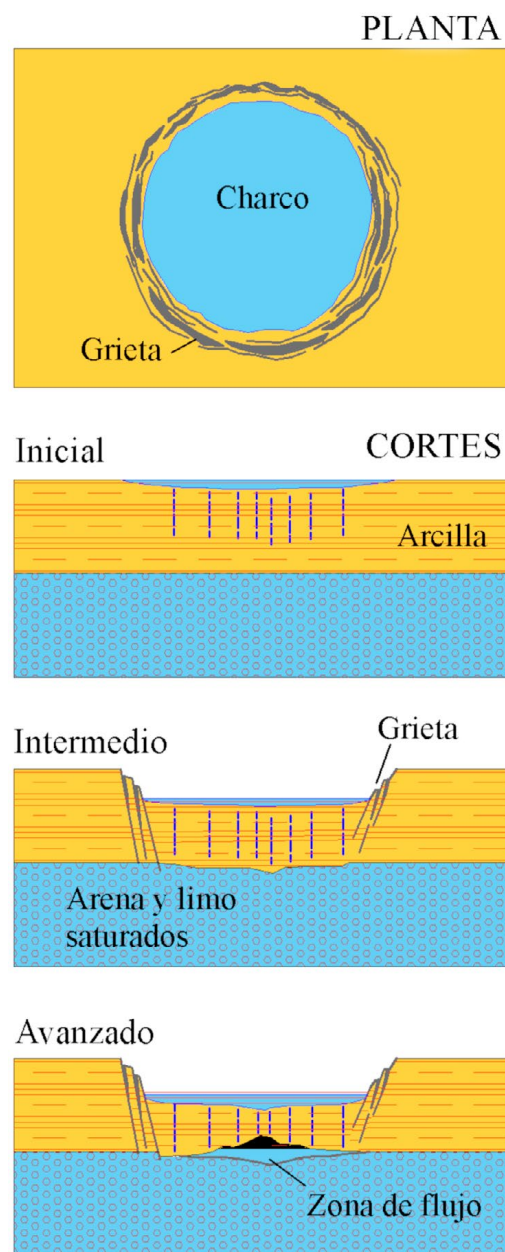
Se determinó que los hundimientos circulares en materiales clásticos presentes en el área de estudio se forman a partir de un proceso que inicia en la superficie con erosión planar, que continúa con infiltración de agua en un terreno que probablemente tiene alternancia de capas de diferente tamaño de grano (lo que explicaría que la erosión progrese a un hundimiento de forma circular).

Figura 17. Esquema del proceso de formación y desarrollo de los hundimientos circulares en materiales clásticos del área de interés.
